MONASTÈRE / ÉGLISE / SANCTUAIRE  
SAINTE-MARIE DE LA VISITATION  
MONUMENT NÉO-BYZANTIN  
*Restituons sa Splendeur*

## Restituons le décor mural de la Chapelle de ND du Bon Secours

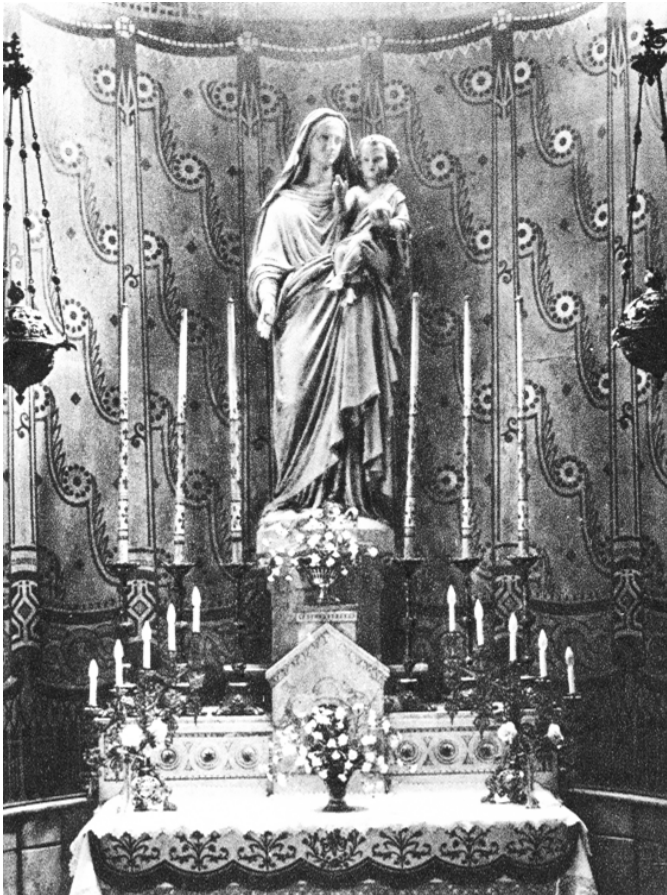
Spécifique à cette Chapelle, ce décor représente un drapé à plis réguliers, orné de fleurs.

Décor d'origine

la Restitution du décor peut être réalisée de façon assurée :

- > au plan iconographique, par l'existence d'une Carte Postale ancienne,
- > au plan chromatique, par les traces subsistantes derrière le socle de la statue de la Vierge

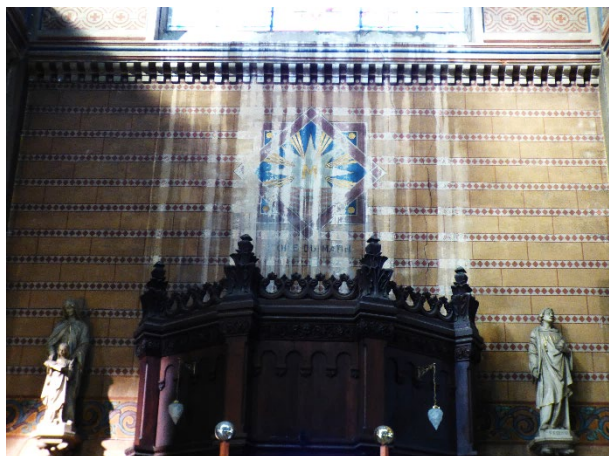
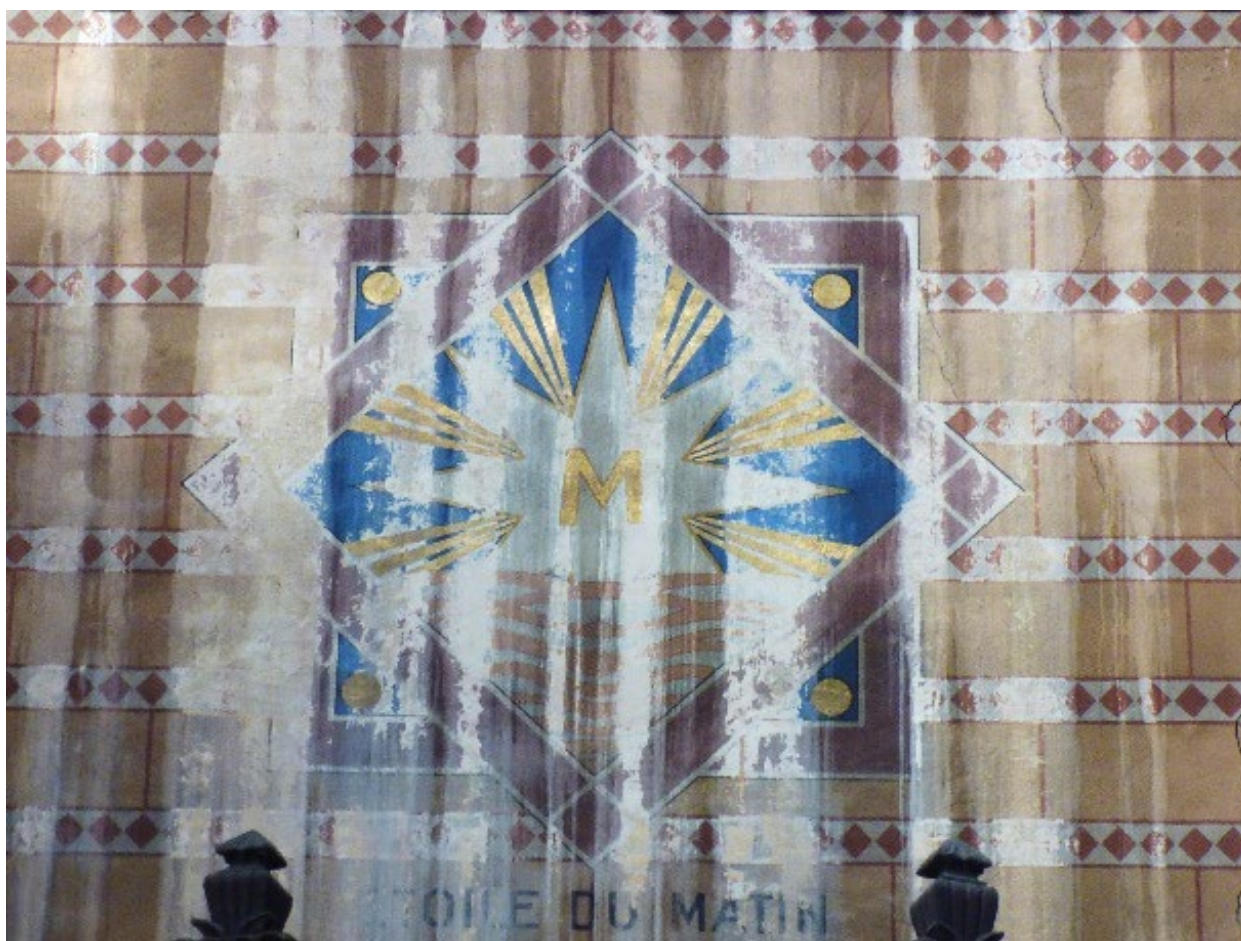
Le mur de fond du transept Ouest est particulièrement riche :

> en partie centrale, figure une des trente litanies de la Vierge présentes dans l'Église, lourde de sens, puisque « Étoile du matin » signifie : Marie, celle qui a précédé la venue du Sauveur.

son état, dû à un ancien dégât des eaux, est piteux, rendant la lecture du décor difficile.

État actuel

le subsistant de la peinture murale autorise le Rétablissement à l'état d'origine de ce Mur-décor.

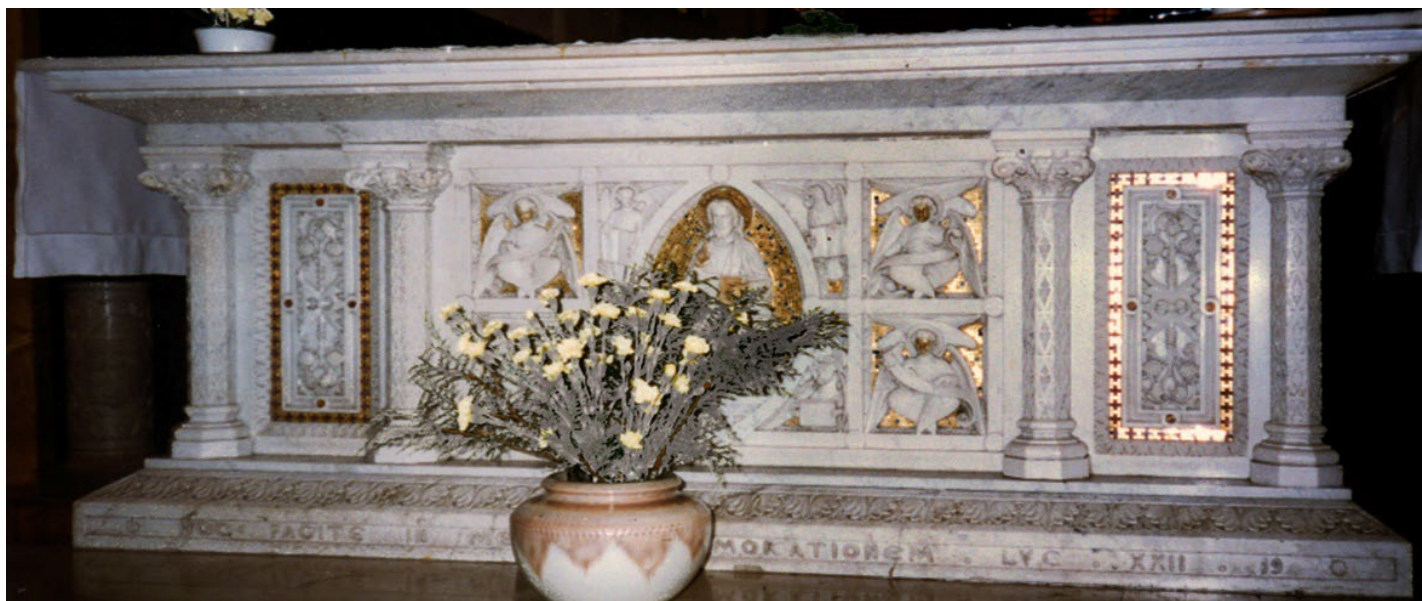
Cet ensemble parfaitement cohérent a été réalisé, en 1868, par le maître sculpteur Anselme DE CARLI, en marbre blanc de Carrare et mosaïque de tesselles dorées.

Ce Maître-Autel, victime des erreurs d'aménagement qui ont été fréquemment commises dans les églises françaises lors des décennies 1950-1960, a été déplacé dans un autre édifice.

Maître-Autel créé pour l'Église Sainte-Marie de la Visitation  
(actuellement déplacé à l'église Saint Just)

un Retour dans son lieu d'origine est actuellement possible :

> par un échange d'autels valorisant l'identité architecturale des 2 églises.

> par l'application de la loi de 1907, disposant que ce Maître-Autel reste propriété de la Commune de St-Etienne.

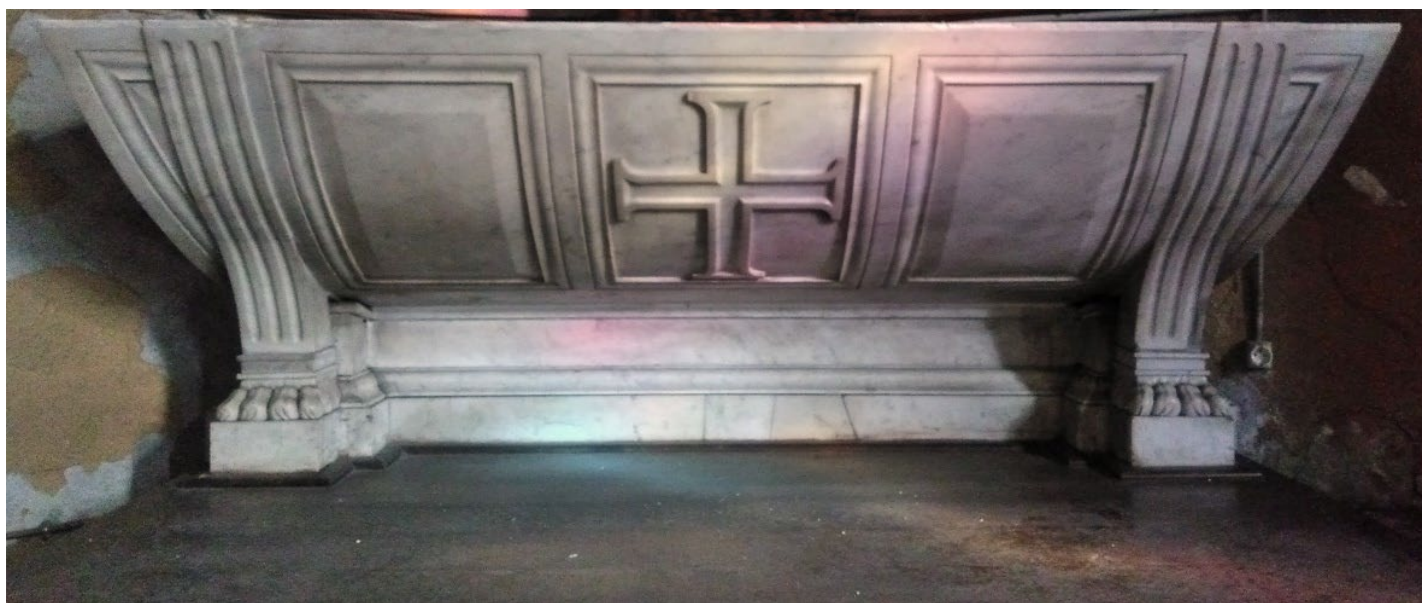
Maître-Autel, de style Empire, ayant appartenu à l'Église de la Nativité  
(déposé et désormais réservé pour l'Église Saint Just, 1828)

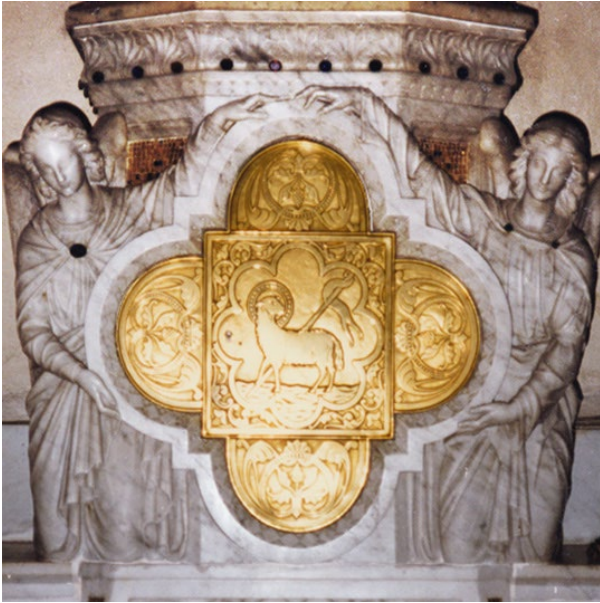
La sculpture en marbre de Carrare comporte deux anges présentant dans leurs bras l'Agneau de Dieu. La porte quadrilobée est de bronze doré.

ce Tabernacle fait partie du même ensemble d'origine, Il a connu le même sort que le Maître-Autel.

**Grand Tabernacle créé pour l'Église Sainte-Marie de la Visitation  
(actuellement déplacé à l'Église Saint Just)**

le Retour de cet élément sculpté est compris dans l'échange ci-dessus énoncé.

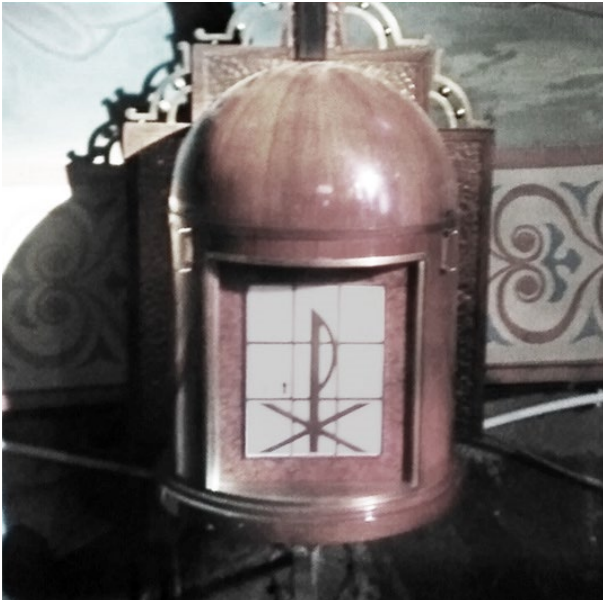
**Tabernacle ayant appartenu à l'Église de la Nativité  
(déposé et désormais réservé pour l'Église Saint Just, 1828)**

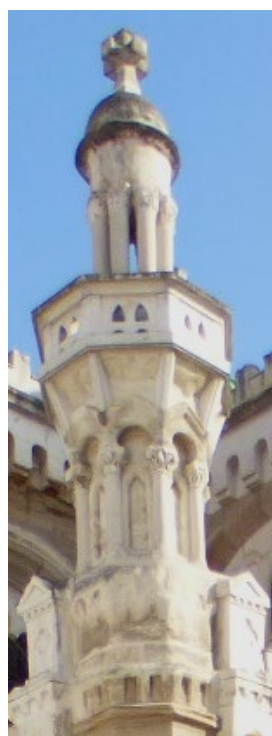
les Tourelles d'angle comportent un amortissement complexe.

Leurs pinacles, telle une gloriette coiffée d'une coupole, étaient à leur base richement ceinturés par une Couronne vivement rehaussée de fleurons.

Couronne d'origine

La Restitution à l'identique des Couronnes est possible grâce au document photographique existant.

Outre le retour à un équilibre de l'ornementation des tourelles, cette Restitution redonnera finesse et signification mariale à la façade.

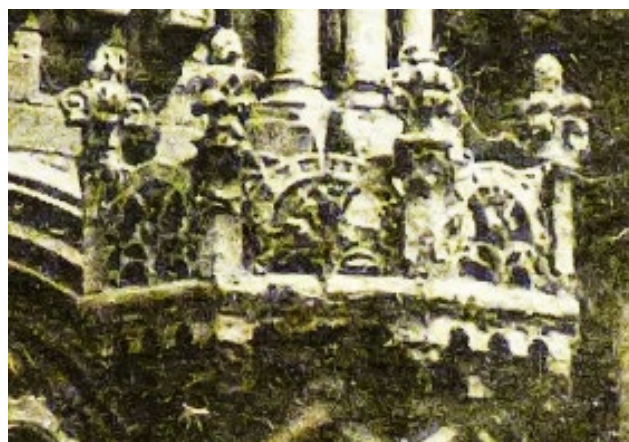
Dégradées, elles ont été arasées et sommairement traitées en forme de garde-corps.

État actuel

Les projecteurs des clochetons, hors d'usage, seront remplacés par des appareils à LED, un projecteur sera installé coté Campanile

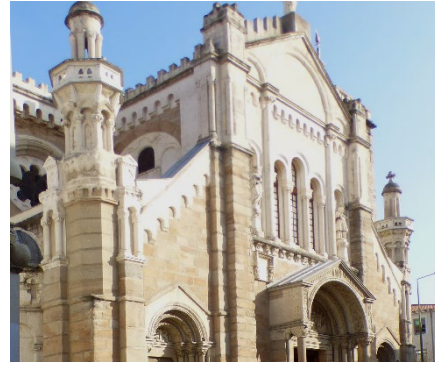
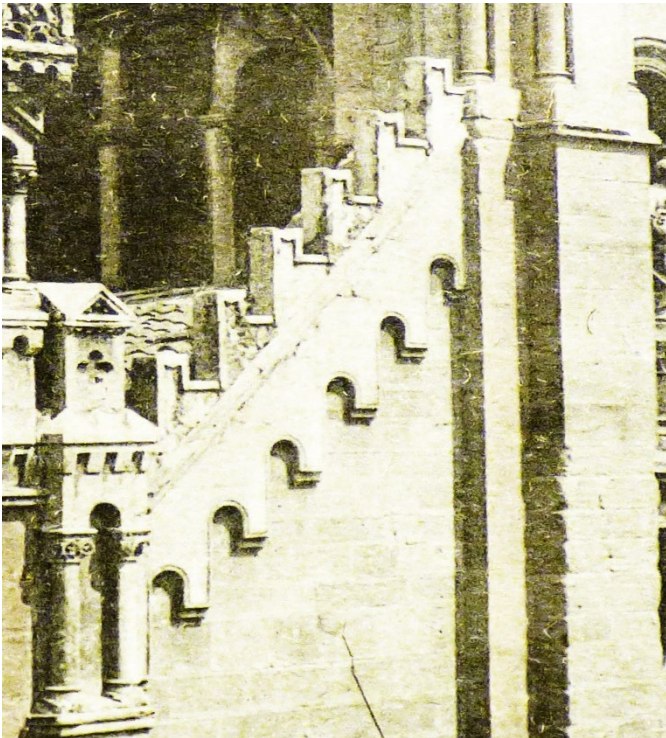
Les crénelures caractérisent le couronnement de l'édifice.

De part et d'autre de la partie centrale de la Façade, ces 12 Crénélures (6+6) constituent un lien oblique et ornemental avec les tourelles.

Crénélures d'origine

Le principe de la disposition des Crénélures en oblique est visible au couronnement de la partie centrale de la Façade ; de plus on dispose de documents photographiques.

La Restitution de ces Crénélures, y compris leur moulurage, redonnera sa cohérence à la Façade principale.

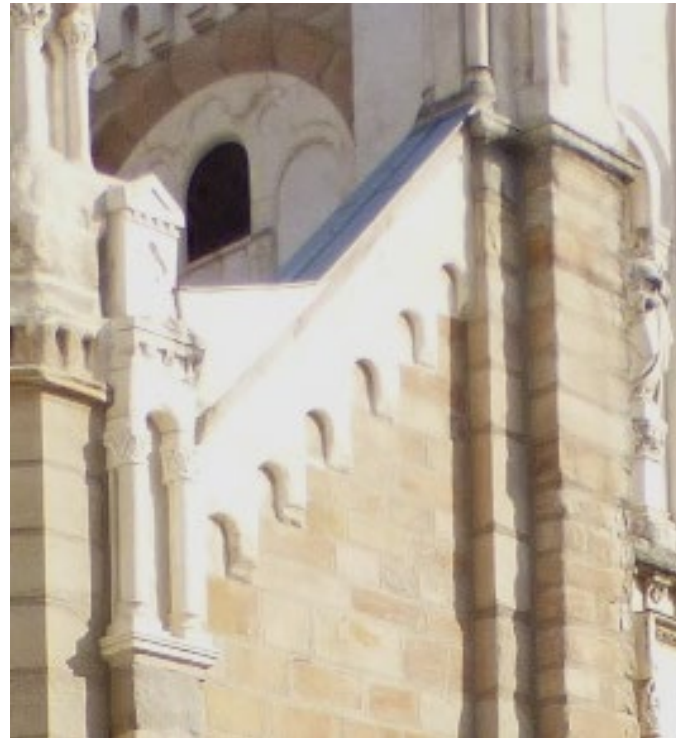
Dégradées, elles ont été arasées.

Crénélures supprimées
